## Diagnostic hydromorphologique et aménagements sur l'Obrecheuil, Belgique

Un inventaire hydromorphologique sur 14km de cours d'eau a permis de mettre en évidence ses déséquilibres et particularités, puis de concevoir des projets d'aménagements adaptés.

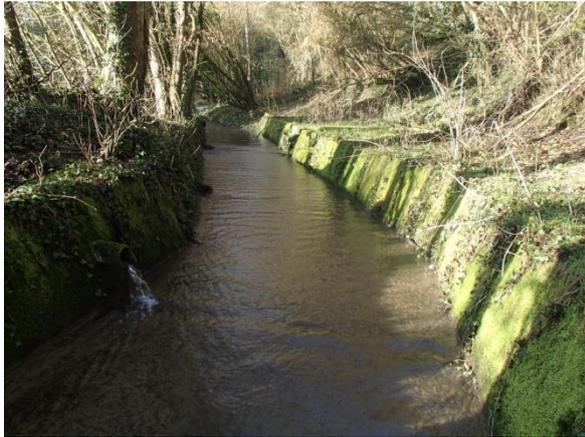
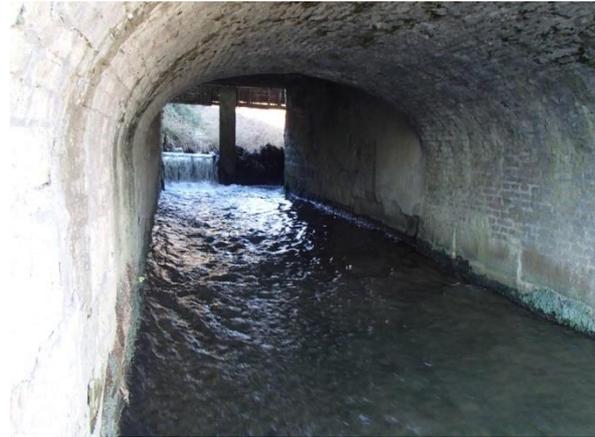
Ce diagnostic complet a tenu compte des caractéristiques du lit mineur, de la diversité des habitats, de l'état des berges, de l'occupation du lit majeur, des ouvrages et obstacles et des perturbations éventuelles du débit. Il a pu mettre en évidence des tronçons particulièrement altérés à cause, notamment, des activités développées dans le lit majeur, de la dégradation et l'artificialisation des berges et du lit mineur ou de la présence d'ouvrages faisant obstacle à la circulation de l'eau, des sédiments et de la faune.

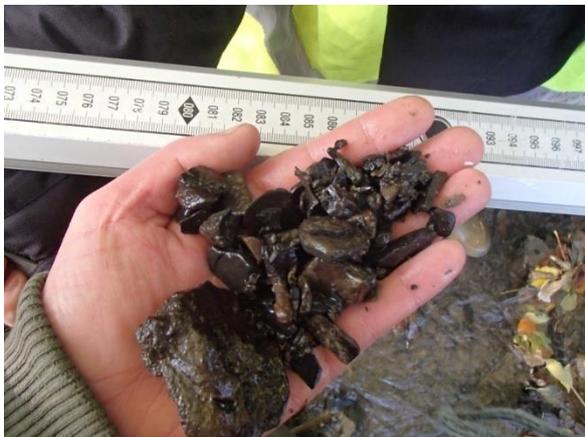
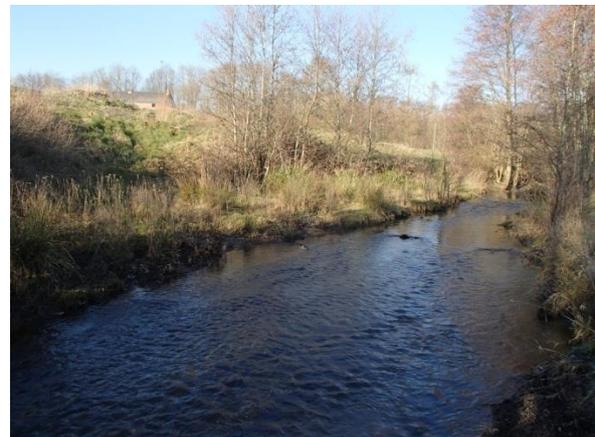
Cette caractérisation du milieu a heureusement aussi souligné la présence de portions à préserver, au faciès plus naturel.
